Informe de visita a puntos de interés sobre el río Paraguay por Bajante Histórica.

Fecha de la visita: 19 de septiembre de 2024

Objetivo de la visita: El objetivo principal de la visita fue obtener fotografías y videos, tanto aéreos como de los sitios específicos, para registrar los efectos de la histórica bajante del río Paraguay. Esta bajante es la más extrema registrada en 121 años, según los registros del Puerto de Asunción, el nivel del río registraba el valor de -1,14 metros, siendo este el valor mas bajo registrado. Los funcionarios de las instituciones mencionadas realizaron las visitas en tres puntos clave para documentar los estragos y el impacto ambiental y económico de este fenómeno.

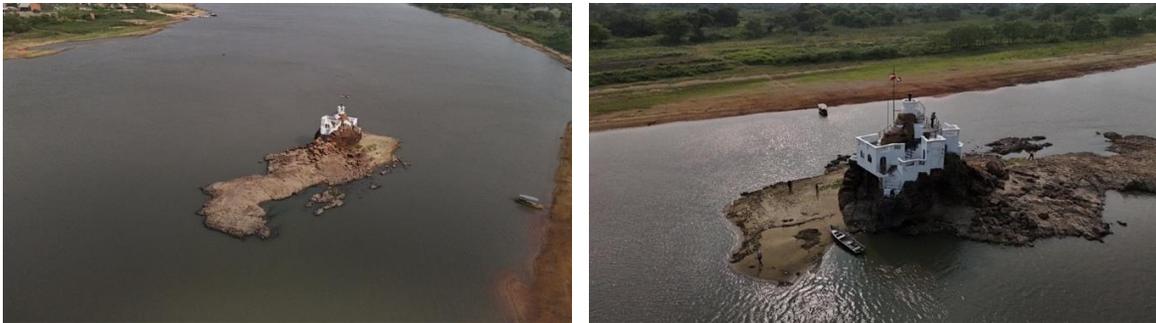
El primer punto visitado fue el castillo El Peñón, ubicado en la localidad de Piquete Cué, Limpio, es una estructura histórica situada a orillas del río Paraguay. Durante la visita, se observó que el descenso del nivel del agua dejó expuestas amplias áreas que usualmente se

encuentran sumergidas, afectando no solo el paisaje natural, sino también la navegabilidad en la zona.

Se realizaron tomas fotográficas y videos, tanto desde el suelo como a través de un drone, capturando el contraste entre la estructura del castillo y el río disminuido. Además, se documentaron las áreas erosionadas y las posibles consecuencias ambientales.

La bajante extrema está causando un impacto directo en los ecosistemas circundantes, con efectos visibles en la fauna y flora locales. Las áreas que antes eran inaccesibles por el nivel de las aguas ahora están completamente expuestas.

Figura 2. Vista aerea de el castillo El Peñon, donde se observa como las piedras han quedado fuera del agua.

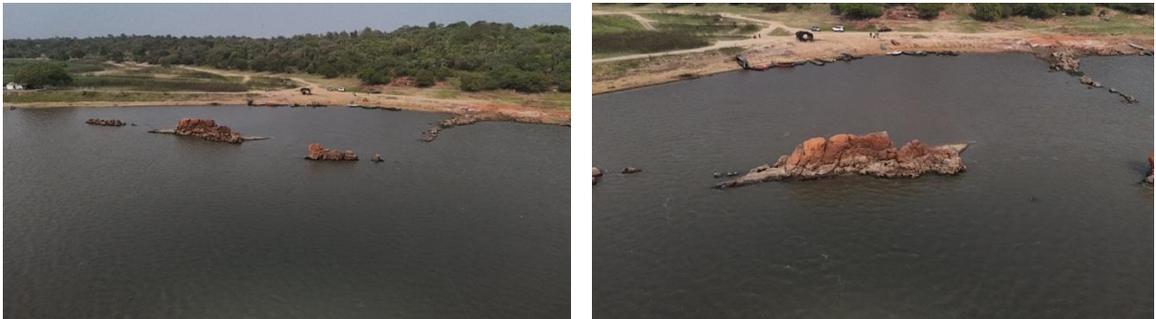
Figura 3. Vista aerea de la costa que conduce a el castillo El Peñon, donde se observa las piedras han quedado fuera del agua.

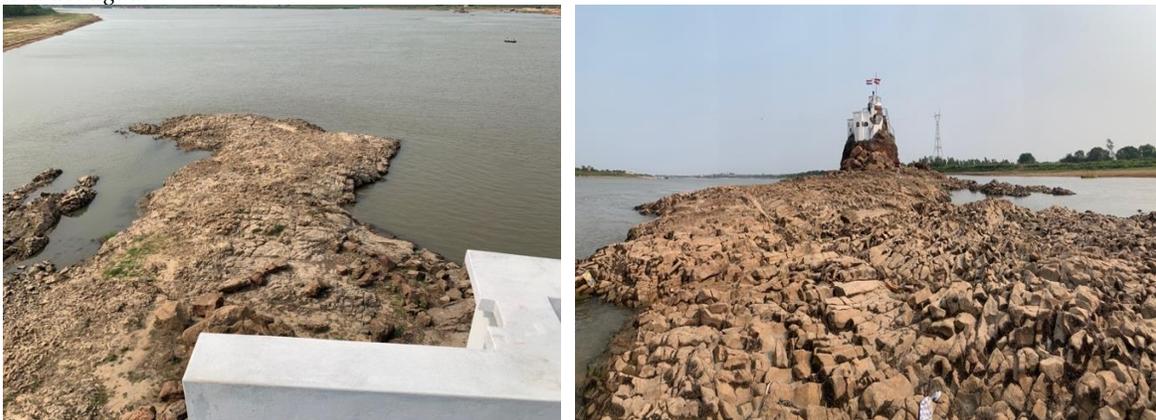
Figura 4. Fotos de las piedras que han quedado descubiertas en el castillo El Peñon.

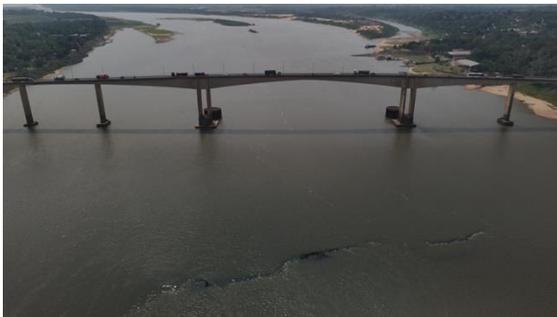
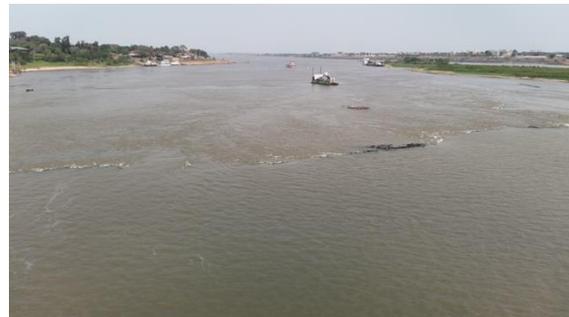
Figura 5. Fotos tomadas en el Puente Remanso.

El segundo lugar visitado fue el Puente Remanso, por ser un paso estratégico sobre el río Paraguay que conecta varias regiones del país. Durante la bajante, se observó un impacto significativo en las actividades de transporte fluvial, ya que la reducción del nivel del río ha complicado el tránsito de embarcaciones por debajo del puente.

Se realizaron registros visuales desde el puente y se tomaron imágenes aéreas para capturar el estado del cauce del río, así como las modificaciones en las áreas cercanas al puente que han quedado expuestas debido a la bajante.

El tránsito fluvial en esta área se ha reducido drásticamente. Las barcazas y embarcaciones comerciales se han visto obligadas a detener o reducir sus operaciones, afectando el comercio y la logística en la región.

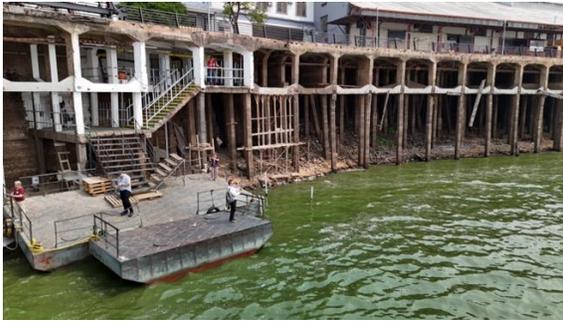
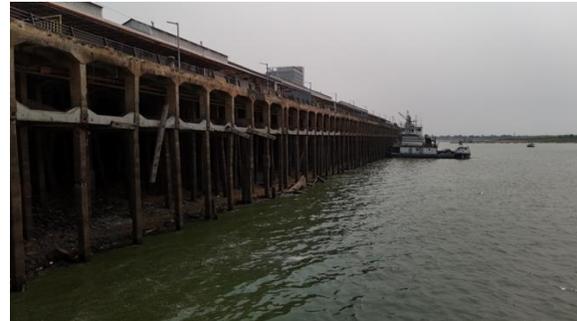
Figura 7. Fotos tomadas en el Puerto de Asunción.

Por último se visitó el puerto de Asunción, punto neurálgico de referencia del río Paraguay debido a que en dicho punto se tiene el registro más largo (1904-2024). La bajante histórica del río ha alcanzado niveles alarmantes, afectando tanto la infraestructura portuaria como las

actividades comerciales. Se ha reportado que el nivel del agua ha alcanzado su punto más bajo en más de un siglo, con un impacto directo en el transporte de mercancías.

En el puerto, se realizó una extensa documentación visual de las zonas expuestas por la bajante. Se utilizó un dron para obtener vistas aéreas del puerto y sus alrededores, destacando la situación crítica que enfrenta la navegación y el comercio.

La baja del nivel del agua ha provocado interrupciones en la carga y descarga de mercancías. La actividad económica se ha ralentizado considerablemente, lo que afecta a toda la cadena productiva del país, desde la exportación de productos hasta la importación de bienes esenciales.
